# Kombinierte Schadensanalyse und zerstörungsfreie Prüfung an einem Equipment der petrochemischen Industrie

Ralph MALKE<sup>1</sup>, Ulrich BAUMGARTEN<sup>1</sup>

<sup>1</sup> DEKRA Incos GmbH, Ingolstadt

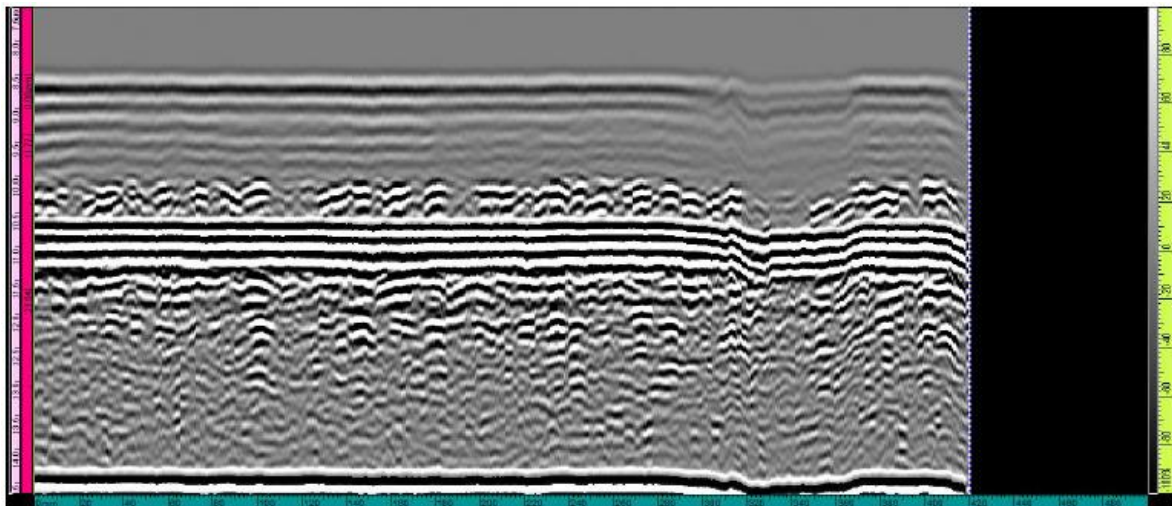
Im Rahmen eines Stillstands in der Petrochemischen Industrie wurde an einem Equipment im Umfeld einer Schweißnaht eine Prüfung mittels Ultraschall Beugungslaufzeittechnik (UT-TOFD) durchgeführt. Dabei wurden großflächig rückwandnahe Anzeigen festgestellt (Abbildung 1).

Abb. 1: UT-TOFD-Scan des betroffenen Equipments

Der betroffene Mantelbereich wurde ersetzt. Der herausgetrennte Bereich war somit einer Schadensanalyse im Hinblick auf die Ursache der Anzeigen zu unterziehen. Insbesondere sollte geklärt werden inwieweit die Ursachen der Anzeigen auf betriebsbedingte oder auf herstellungsbedingte Einflüsse des Blechs zurückgeführt werden können.

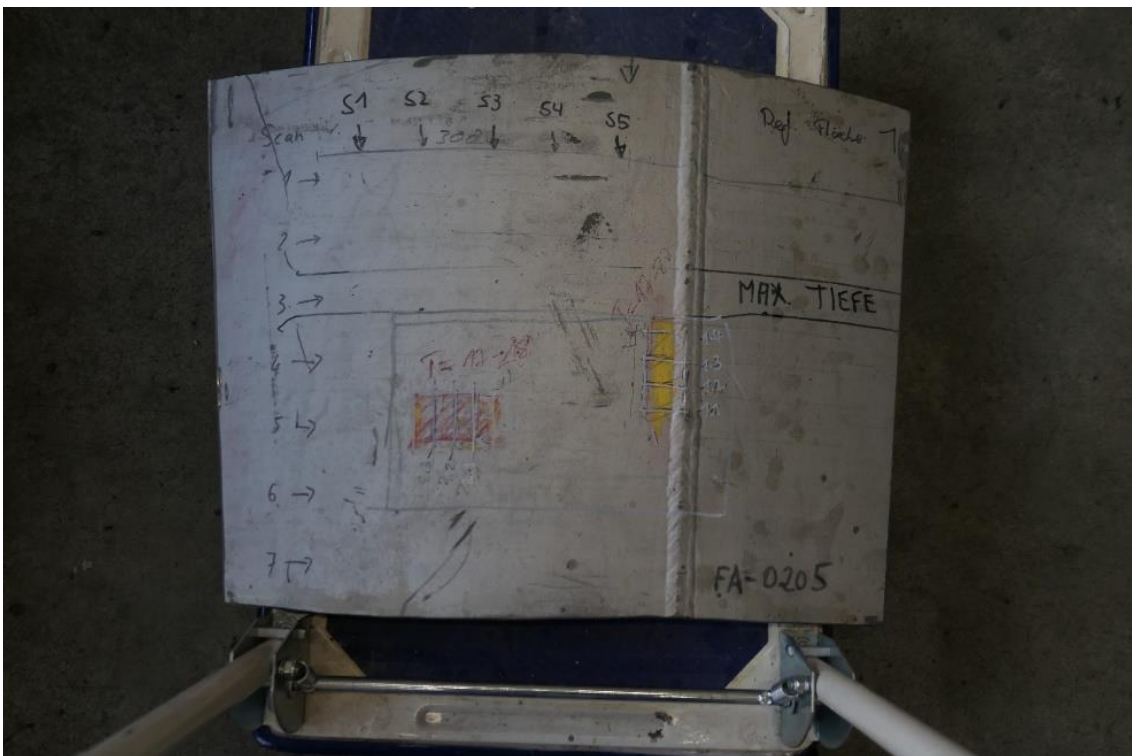
An dem herausgetrennten Blech (Abbildung 2) wurden verschiedene zerstörungsfreie Prüfungen durchgeführt. Eine Magnetpulverprüfung an der Rückwand (Mantelinnenseite) ergab keine Anzeigen. Die im Vorfeld gefundenen Anzeigen waren folglich ohne Verbindung zur Innenoberfläche des untersuchungsgegenständlichen Blechabschnittes.

Abb. 2: Herausgetrennter Bereich zur weiteren Schadensanalyse

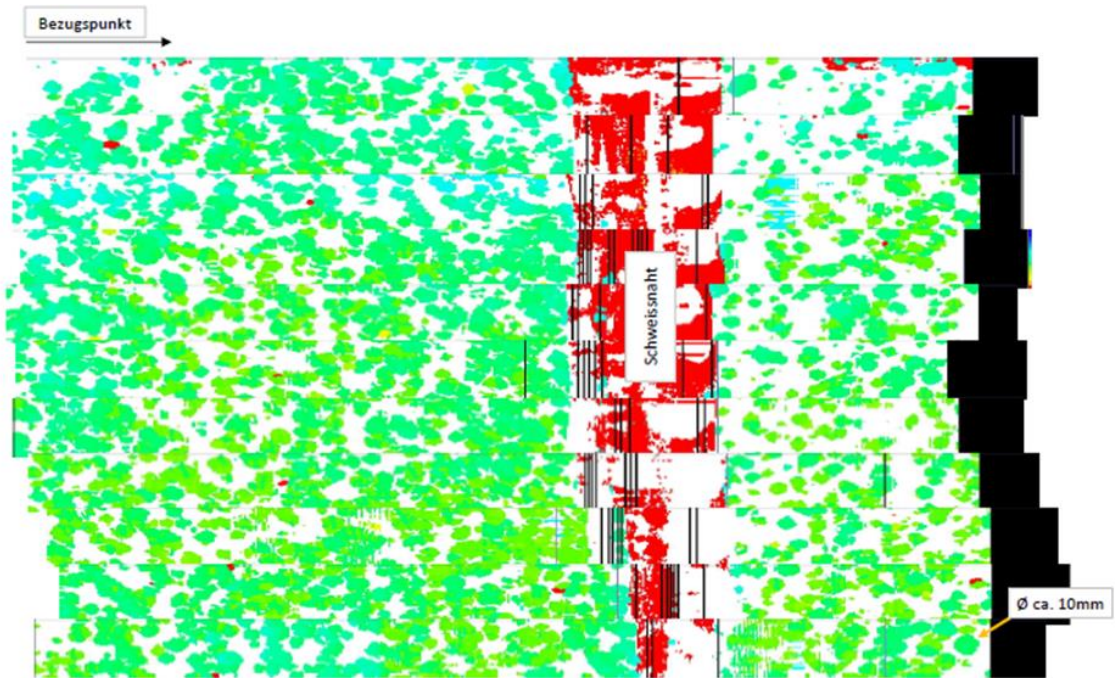
Dabei bestätigten sich die Ergebnisse der UT-TOFD Prüfung indem eine größere Anzahl an Anzeigen mit ca. 1 mm Durchmesser rückwandnah (auf einer Tiefe von 17 – 18 mm bei 20 mm Wanddicke) festgestellt wurden (Abbildung 3).

**Abb. 3:** UT Phased Array Scan des herausgetrennten Bereichs

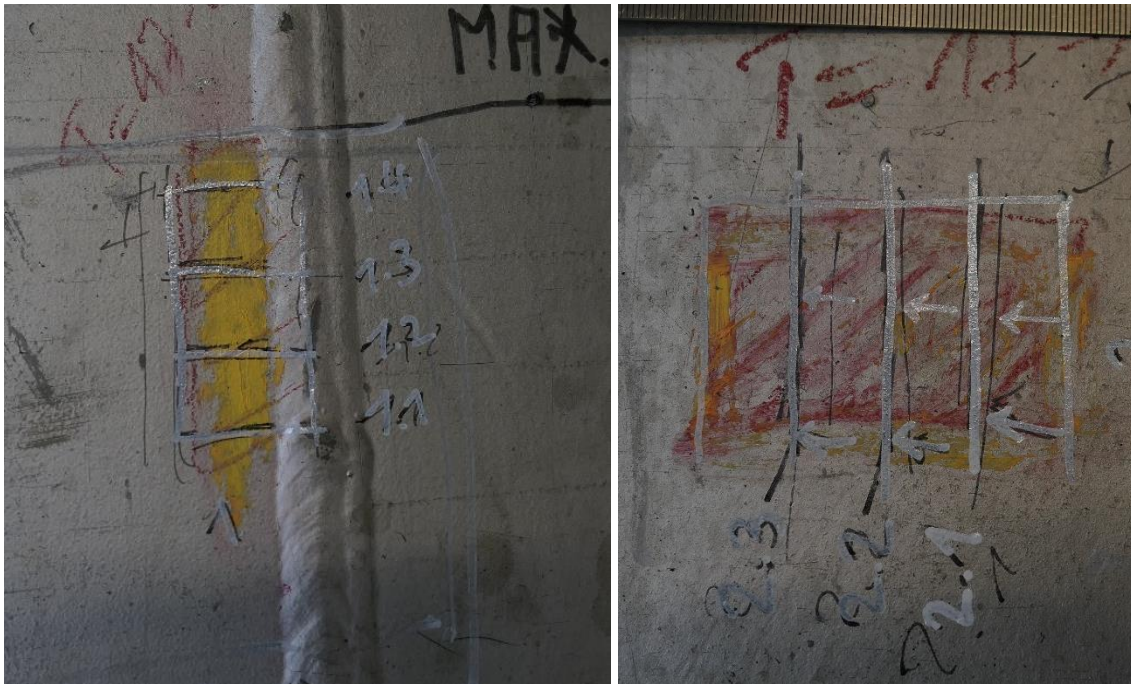
Für die metallographische Untersuchungen wurden zunächst in zwei Bereichen mit entsprechend großen Anzeigen verschiedene Schliffebenen festgelegt. Es handelt sich dabei um Bereiche, an denen im Rahmen der Untersuchungen vermehrt Anzeigen zu detektieren waren. Die Anordnung der Bereiche ist beispielhaft in Abbildung 4 dargestellt.

Es handelt sich dabei zum einen um einen Werkstoffvolumenbereich parallel zur Schweißnaht mit Anzeigen im Grundwerkstoff; wie auch um einen Volumenbereich in der Blechmitte.

**Abb. 4:** Bereiche der metallographischen Untersuchung mit Kennzeichnung der Schlifffebenen

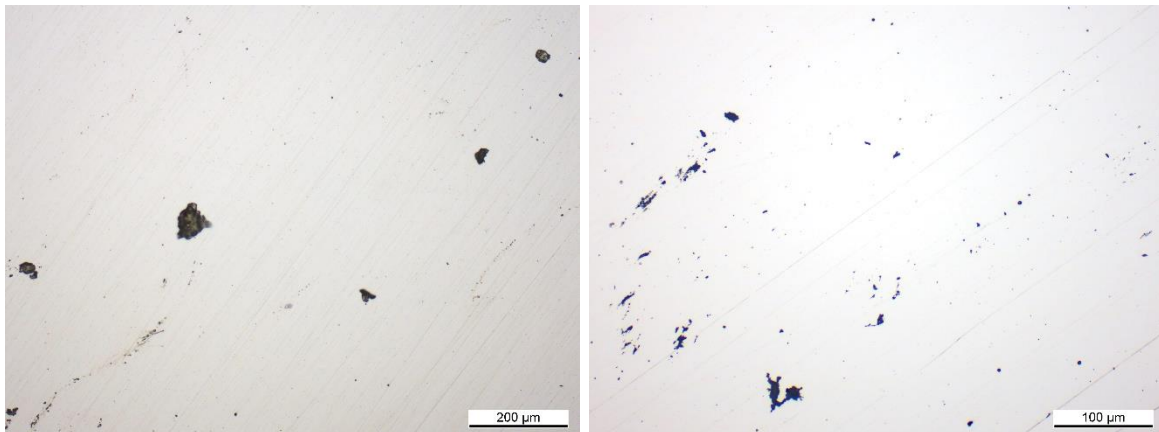
Die Ergebnisse zeigen dieser ersten Untersuchungen zeigen, dass im ungeätzten Zustand vereinzelte nichtmetallische Einschlüsse zu detektieren sind. Allerdings können diese nicht den mittels UT-Prüfung festgestellten Tiefenlagen (17 – 18 mm) – ausgehend von der Oberfläche – zugeordnet werden (Abbildung 5).

**Abb. 5:** Nichtmetallische Einschlüsse in den Schlifffebenen 1.1 und 1.2 (Querschliiff)

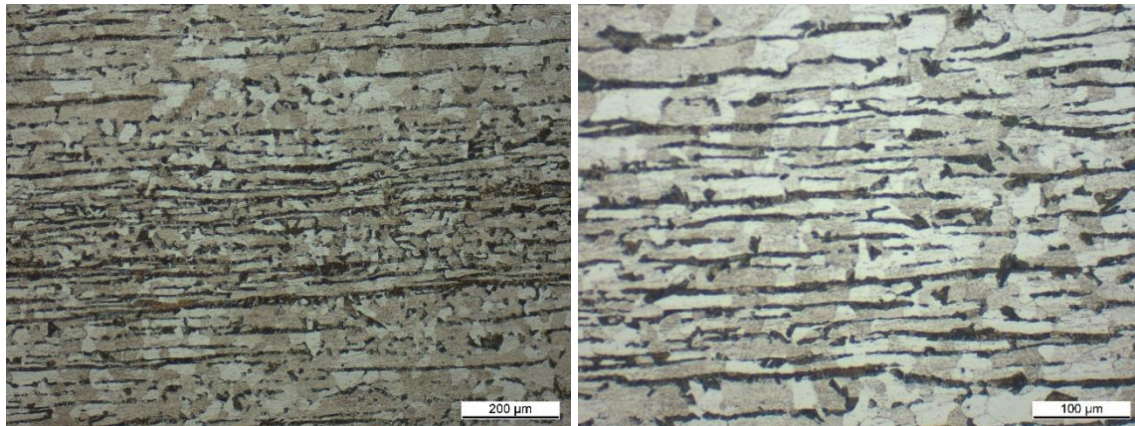
Im geätzten Zustand ist ein bereichsweises ausgeprägt zeiliges ferritisch-perlitisches Gefüge zu detektieren. Auffallend ist dabei, dass die Perlitzeilen nicht gleichmäßig verteilt sind, sondern im Hinblick auf deren Verteilung über die Blechdicke ausgesprochen inhomogen angeordnet sind (Abbildungen 6, 7).

**Abb. 6:** Gefügeausbildung in der Schliffebene 1.1 (Querschliff) – zeiliges ferritisch-perlitisches Gefüge

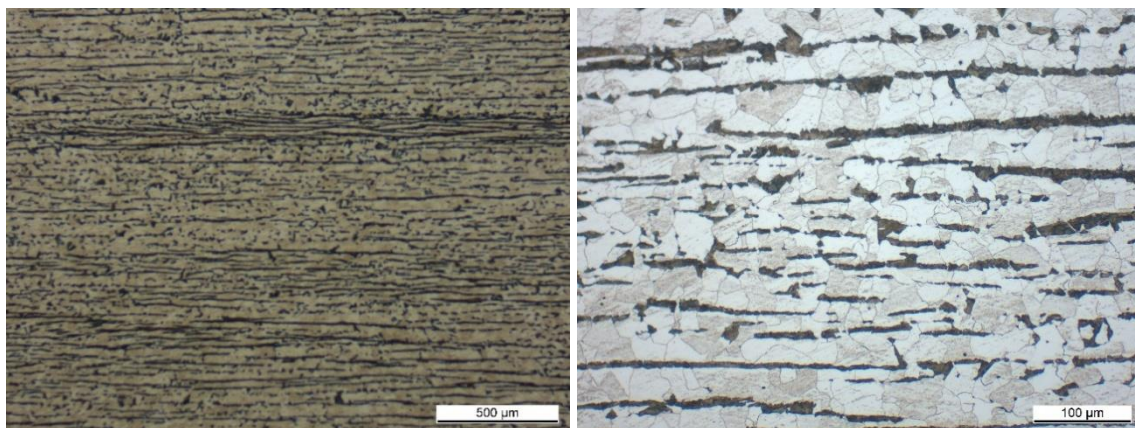
**Abb. 7:** Gefügeausbildung in der Schliffebene 1.2 (Querschliff) – zeiliges ferritisch-perlitisches Gefüge

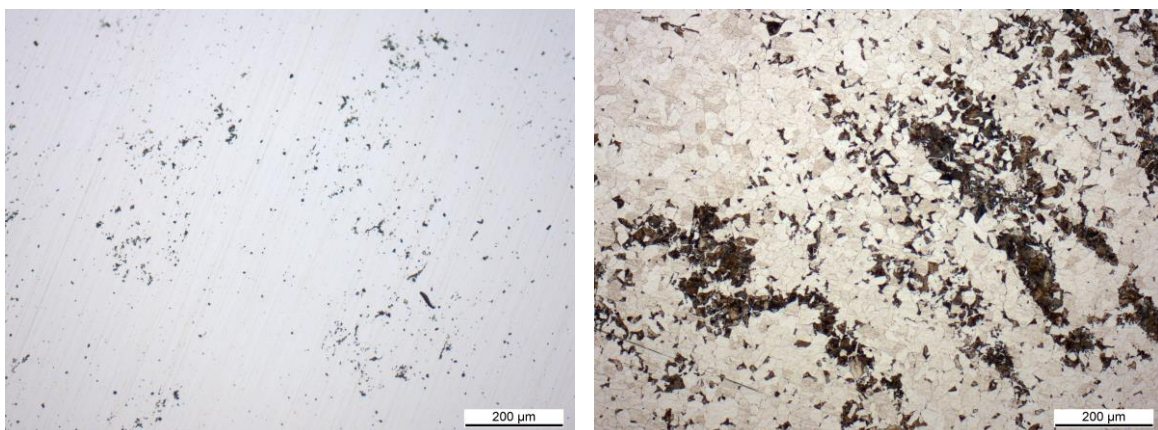
**Abb. 8:** Gefügeausbildung in der Schliffebene 1.3 (Flachschliff) – schlierenartige verteilte Einschlüsse

Die Ergebnisse an diesen Schliffen (Abbildungen 8, 9) zeigen, dass lokal schlierenartige oxidische sowie nicht-nichtmetallische Einschlüsse detektiert werden können. Die Einschlüsse sind dabei nicht als zusammenhängende Ebene zu beobachten; vielmehr liegen diese unregelmäßig angeordnet in dem untersuchten Volumenbereich vor und werden durch die Flachschliffebene entsprechend geschnitten. Auffallend ist zudem die Tatsache, dass um die jeweiligen Einschlüsse vermehrt perlitische Gefügebestandteile vorhanden sind.

Anhand der vorliegenden Untersuchungsergebnisse ist auszuschließen, dass die Anzeigen auf Einflüsse des Betriebs zurückzuführen sind. Vielmehr ist davon auszugehen, dass es sich dabei zweifelsfrei um herstellungsbedingte Fehlstellen im Blechwerkstoff handelt.

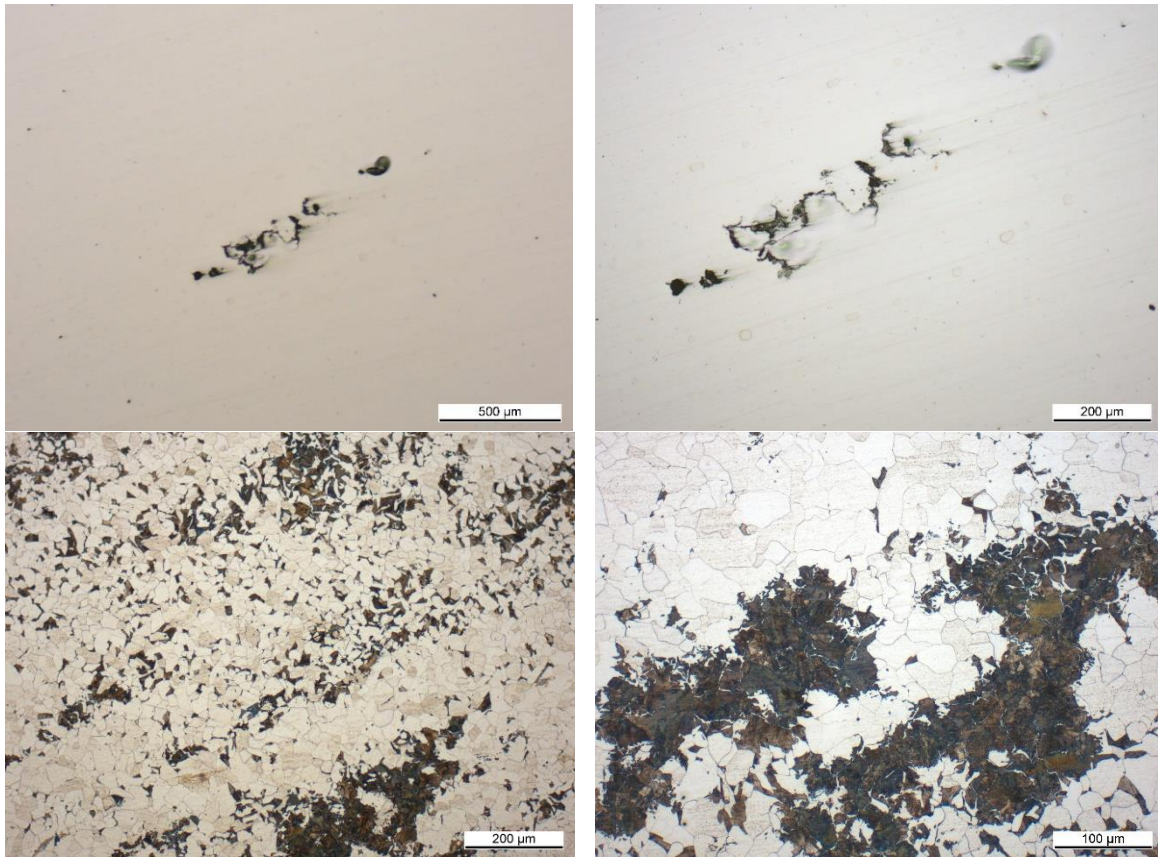
**Abb. 9:** Gefügeausbildung in der Schliffebene 1.3 (Flachschliff) – schlierenartig verteilte Einschlüsse mit Anhäufung von Perlit im Bereich der Einschlüsse

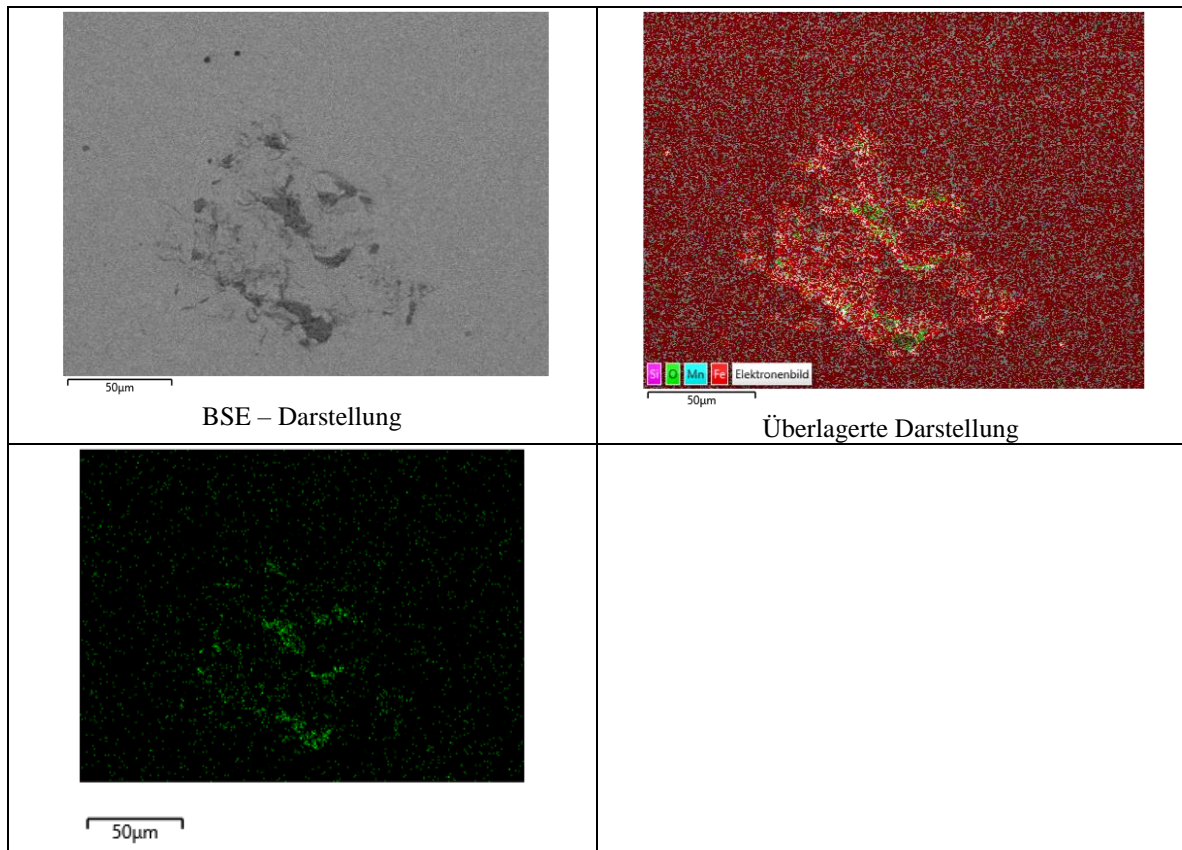
**Abb. 10:** Elementverteilungsbild an einem oxidischen Einschluss – beispielhaft

Die Ergebnisse der Feinbereichsanalysen bestätigen, dass es sich bei den in den Flachschliffen schlierenartig erscheinend festgestellten Einschlüssen maßgeblich um oxidische bzw. nicht metallische Einschlüsse handelt.

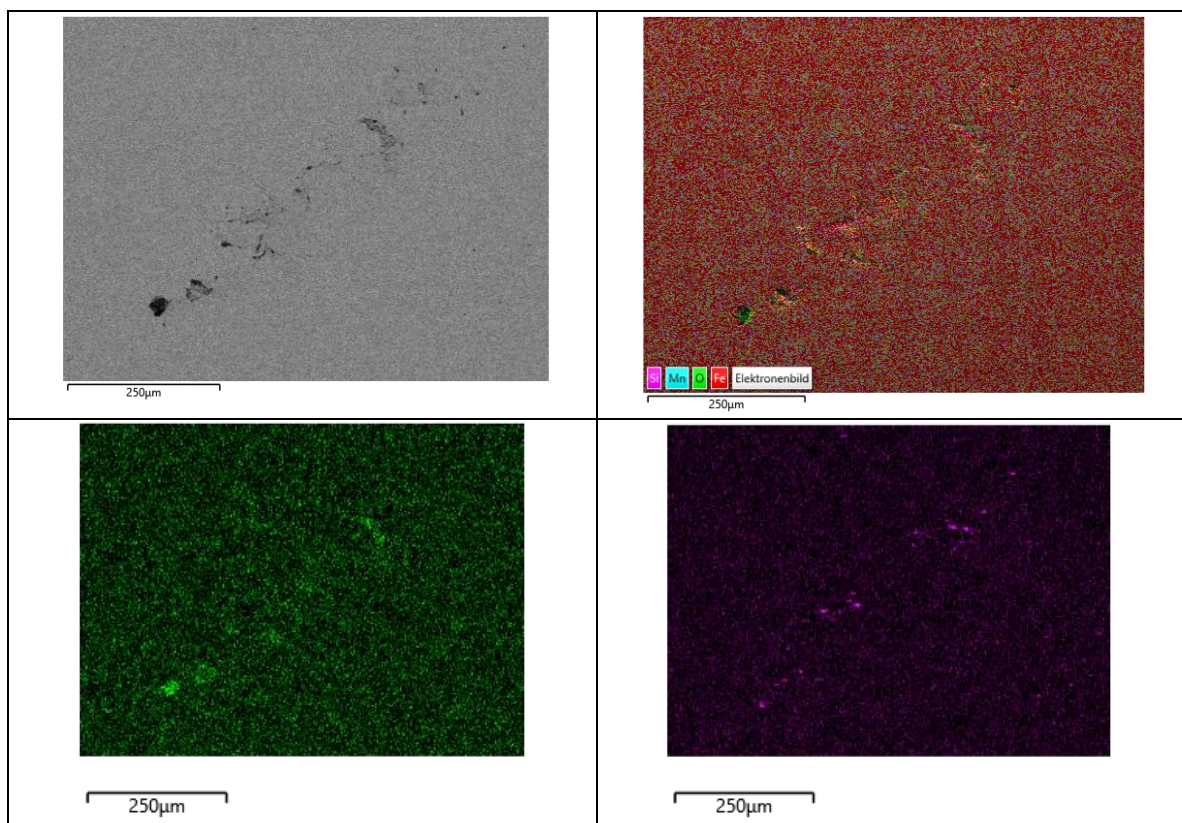
**Abb. 10:** Elementverteilungsbild an einem oxidischen Einschluss – beispielhaft
