# Thermografie-Kontrollen am Tail Boom Assy AGUSTA-BELL 212

Roland TROFAIER<sup>1</sup>

<sup>1</sup> Österreichisches Bundesheer, Materialstab Luft, Abteilung  
Qualitätswesen, Zeltweg, Österreich

**Kurzfassung.** Im Juli 2018 wurde vom Österreichischen Bundesheer das Auftreten von Ablösungen im Bereich des Heckauslegers AB212 festgestellt. Aufgrund der fehlenden Möglichkeit einer aussagekräftigen zerstörungsfreien Prüfmethode dieser Aluminium Honeycomb Bauteile im Bereich des ÖBH wurde festgelegt, dass die Notwendigkeit der Erprobung eines neuen Prüfverfahrens gegeben ist. Unter Berücksichtigung des Werkstoffes, dessen Eigenschaften und der gegebenen Bauteilgeometrie wurde beurteilt, dass der betroffene Bereich des Heckauslegers im eingebauten Zustand mittels Thermografie auf seinen Zustand geprüft werden sollte.

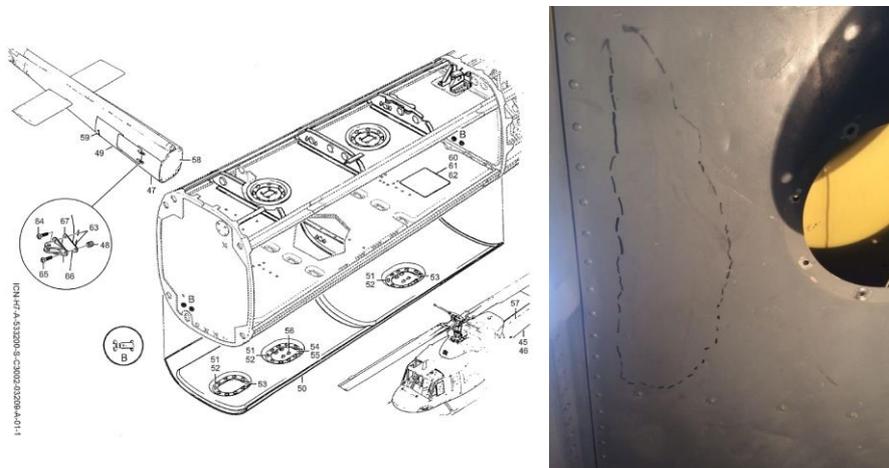
Im Juli 2018 wurde Fa. Leonardo vom Österreichischen Bundesheer über das Auftreten von Ablösungen im Bereich des Heckauslegers AB212 informiert.

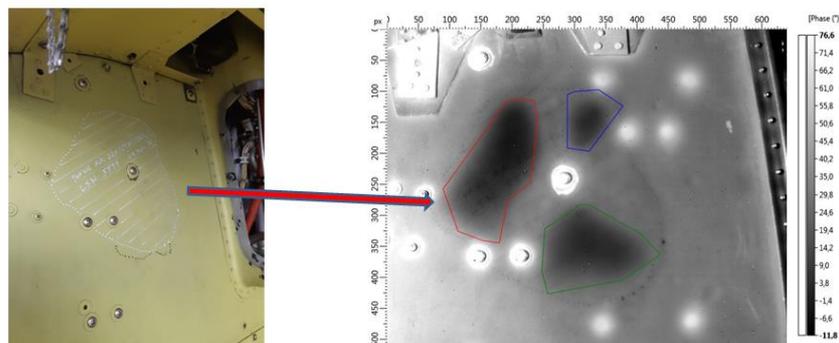
#### 2. Thermografie Aufnahme mittels Phasenauswertung von der Vorderseite (dargestellte Seite), die Markierungen aus der „Klopfprüfung“ sind gut erkennbar.

#### **Einschränkung:**

Bei dieser Einstellung sind Ablösungen an der Rückseite nicht detektierbar!

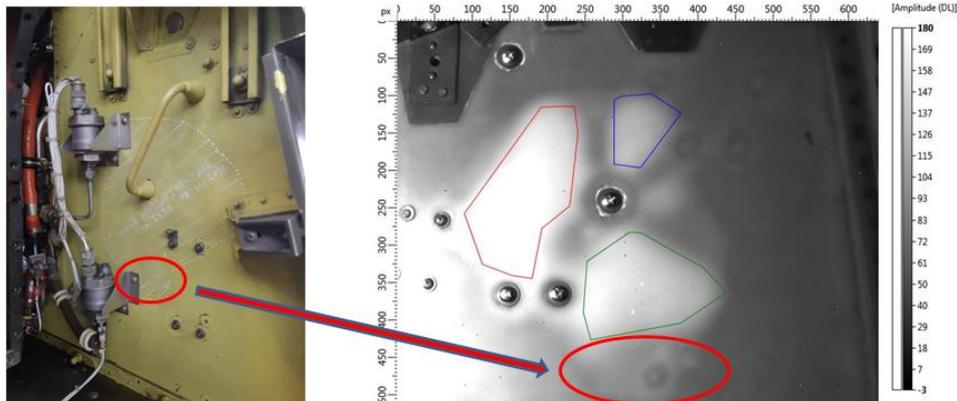
3. Thermografie Aufnahme mittels Amplitudenauswertung von der Vorderseite (siehe vorangegangene Abbildung). Bei dieser Einstellung sind auch Ablösungen an der Rückseite detektierbar.

**Einschränkung:**

Ablösungen an der Rückseite, welche örtlich an derselben Position wie auf der Vorderseite sind, können bei einseitigem Zugang auch so nicht erkannt werden!
