Ersatzfehler für die Halbzeugprüfung nach dem Vorschleifen

Konstantin HÄRTEL¹, Antje ZÖSCH¹, Martin SEIDEL¹

¹ imq-Ingenieurbetrieb für Materialprüfung, Qualitätssicherung und Schweißtechnik GmbH, Crimmitschau

DACH-Jahrestagung 2023
15.-17.05.2023

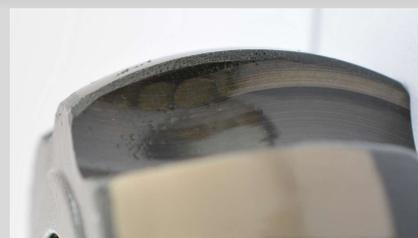
Metallografischer Schliff einer Anlasszone

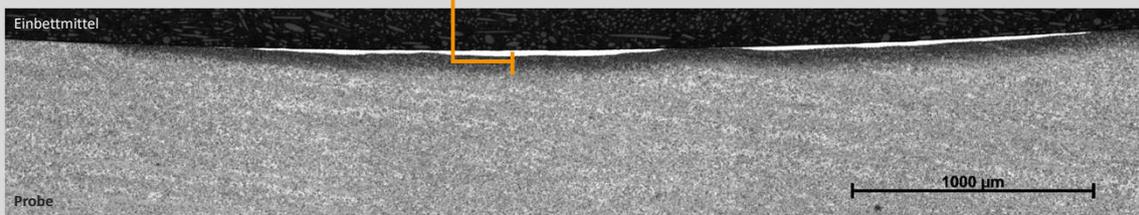
Großflächige Verbrennung (weiß - Neuhärtezone / dunkel – Anlasszone) am Wälzlagering; Kaltarbeitsstahl 100Cr6 (1.3505)

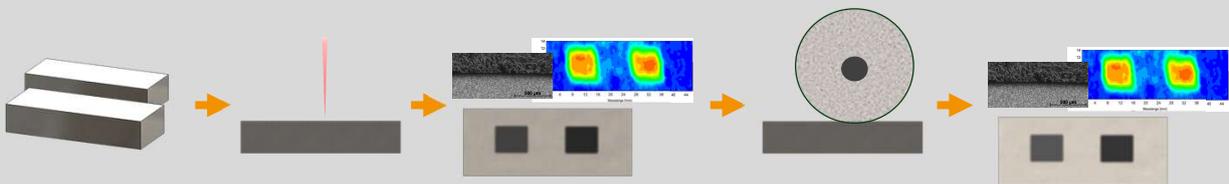
- ▶ Herstellung von Schädigungen durch Laserbehandlung
 - Laser: Trumpf TrueDisk 3000 mit modifizierter Optik
- ▶ Charakterisierung durch ZfP- und ZP-Verfahren
 - Wirbelstromscan, Schleifbrandprüfung nach ISO 14 104, metallografische Schliifpräparation
- ▶ Nachschleifen mittels Flachsleifen (Abtrag 0,1 mm)
 - Schleifmittel: Siliziumcarbid
- ▶ Erneute Charakterisierung durch ZfP- und ZP-Verfahren
 - Wirbelstromscan, Schleifbrandprüfung nach ISO 14 104, metallografische Schliifpräparation

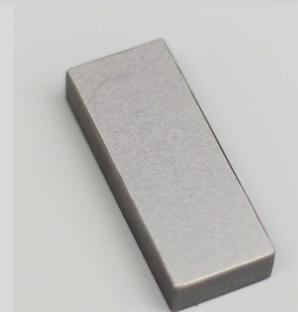
- Stahlquader 50 mm x 20 mm x 10 mm
- Material: 100Cr6 (1.3505)
- Härte 58 - 60 HRC
- Oberflächenrauheit $R_a = 0,02 \mu\text{m}$; $R_z = 1,80 \mu\text{m}$

- Nach ISO 14 104 Typ 2 (un-/niedriglegierter Stahl)
- Reinigen, Tauchen in Salpeter- und Salzsäure, Neutralisieren in Natriumhydroxid und Konservieren

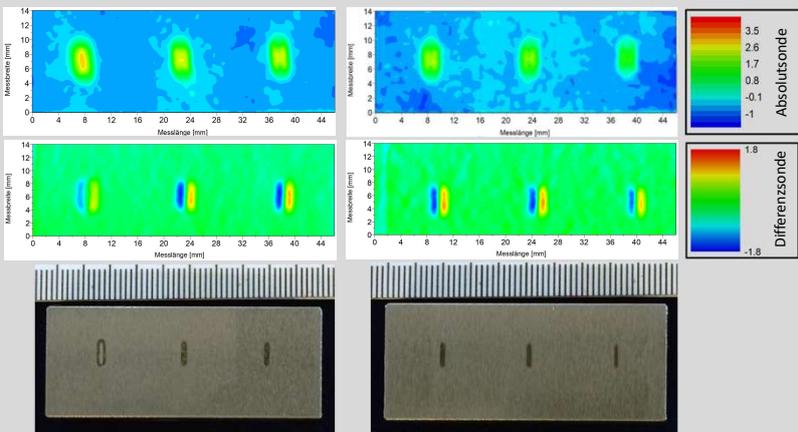
vor dem Nachschleifen

1. Fehlersignale heben sich bei beiden Sonden gut vom Untergrund ab
2. Keine signifikanten Unterschiede der Amplitude im Vergleich zur Tiefe der einzelnen Anlasszone (geringe Eindringtiefe - 3MHz)
3. Neuhärtezone im Differenzsignal schlechter zu detektieren als Anlasszonen (schlechteres Verhältnis von Sondenwirkbreite zu Fehlerfläche)

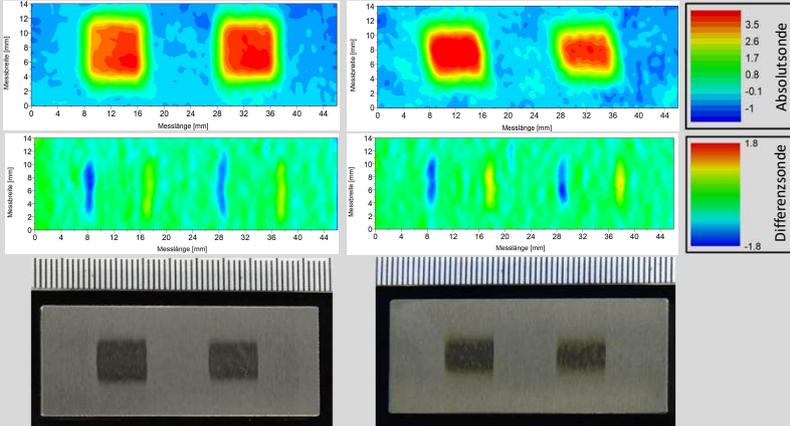
▶ vor dem Nachschleifen

1. Fehlersignale heben sich bei beiden Sonden gut vom Untergrund ab
2. Keine signifikanten Unterschiede der Amplitude im Vergleich zur Tiefe der einzelnen Anlasszone (geringe Eindringtiefe – 3 MHz)
3. Signale der Differenzsonde nur bei Ein- und Austritt in den geschädigten Bereich

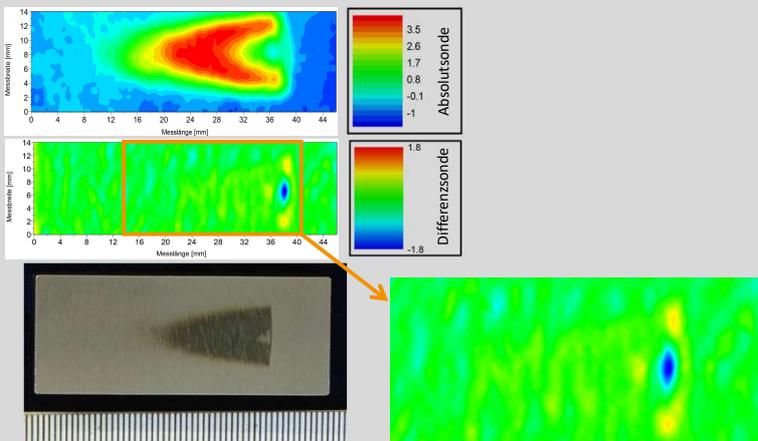
▶ vor dem Nachschleifen

1. Schleifbrandfehler mit der Absolutsonde gut detektierbar, Neuhärtezone im Vergleich zur Anlasszone mit abweichender Phase
2. Differenzsonde im Bereich der allmählich zunehmenden Schädigung lediglich erhöhtes Rauschen
3. Neuhärtung durch die Differenzsonde aufgrund der scharfen Übergänge gut detektierbar

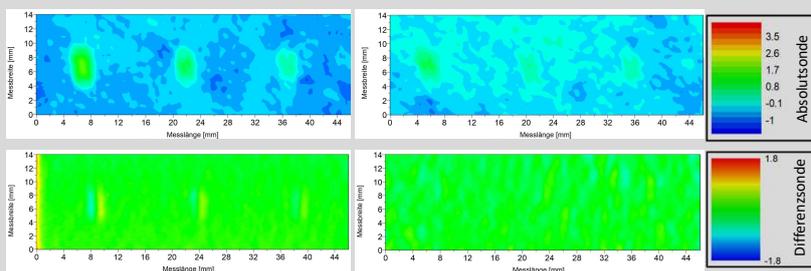
▶ nach dem Nachschleifen: Abtrag 0,1 mm

1. Fehlersignale der stärkeren Schädigungen sind mit beiden Sondentypen detektierbar
2. Schwache Schädigungen sind im Absolutscan zu erkennen, im Differenzscan nicht
3. Fehler ohne Gefügeveränderung sind im Absolutsignal noch sichtbar (verbleibende Eigenspannungen)
4. Amplituden der Signale der Fehler generell kleiner

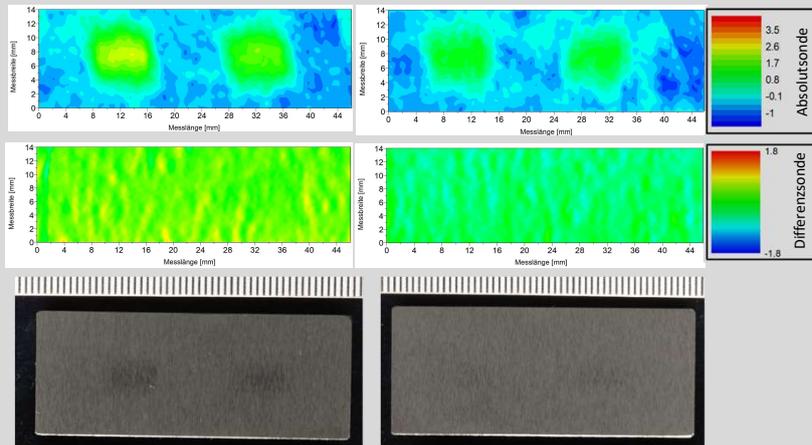
- ▶ nach dem Nachschleifen: Abtrag 0,1 mm

1. Fehlersignale der Schädigungen sind mit Absolutsonden detektierbar
2. Fehler ohne Gefügeveränderung sind im Absolutsignal noch sichtbar (verbleibende Eigenspannungen)
3. Keine der großflächigen Schädigung ist nach dem Überschleifen mit der Differenzsonde detektierbar
4. Amplituden der Signale bedingt der Fehler generell kleiner

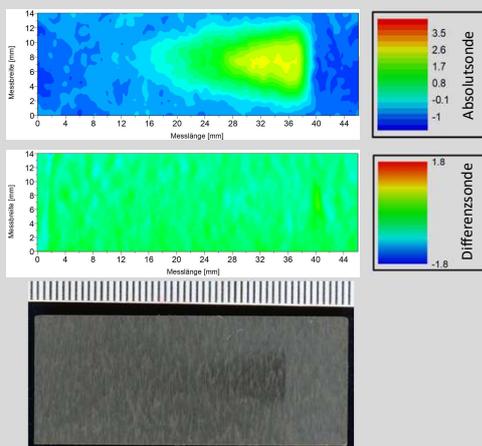
- ▶ nach dem Nachschleifen: Abtrag 0,1 mm

1. Fehlersignal der Schädigung ist mit Absolutsonde detektierbar
2. Verbleibende Gefügeveränderung im Differenzsignal lediglich als erhöhtes Rauschen vorhanden
3. Amplituden der Signale bedingt generell kleiner

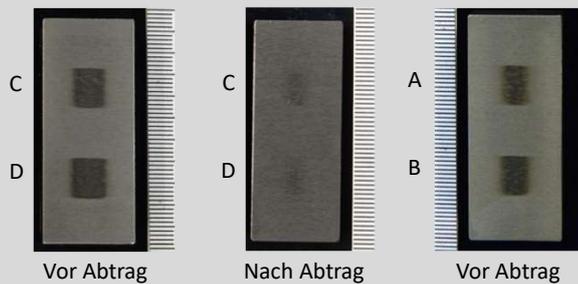
- ▶ Abnahme des Kontrastes von Schädigungszone zu Grundmaterial (im Vergleich zum nicht überschleifenen Zustand) (Verfahrensgrundlage = Kontrast zwischen Gut- und Schlechtbereichen)
- ▶ Erneute Schleifbearbeitung verändert das Anätzverhalten der Schleifbrandzonen – eventuell durch Veränderung der Eigenspannungen ?

Fläche	Tiefe in μm (vorher)	Tiefe in μm (nachher)
A	60	0*
B	120	20
C	150	60
D	190	100

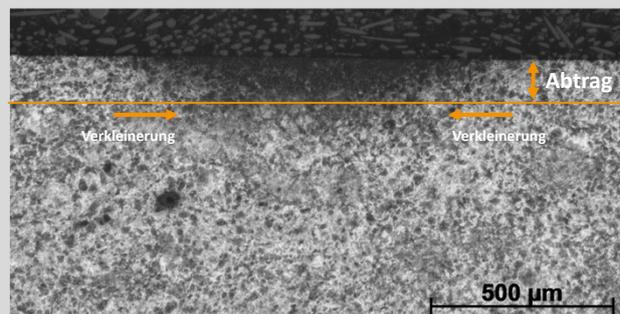
- ▶ Abnahme der Amplitude durch:
 - Verkleinerung der Fehleroberfläche im Vergleich zur Wirkbreite der Sonde
 - Abnahme der Übergangsgredienten Gut- / Schlecht-Bereich
 - Temperaturgradient von Oberfläche in den Bauteilkern, d. h. direkt an der Oberfläche höchste Anlasseffekte → nach Abtrag weniger starke Anlasseffekte an neuer Oberfläche
 - Veränderung der Eigenspannungen durch Schleifbearbeitung ?

Bsp.: Linie B, Tiefe 210 μm (vor Abtrag), Tiefe 130 μm (nach Abtrag)

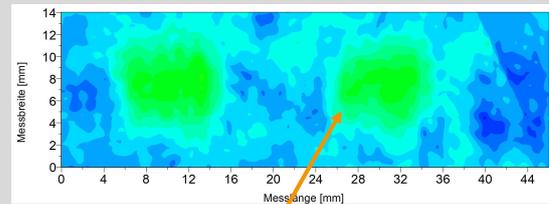
- Sehr empfindlich auch bei Schädigungen ohne sichtbare Gefügeveränderung (Hinweis auf verbleibende Eigenspannungsänderung)
- Abnahme der Amplitude aller Fehler nach der Schleifbearbeitung
- Gradientenabnahme weniger problematisch

Flächige Schädigung 0 µm Anlasszone (nach Abtrag)
