Bauteilprüfung eines CFK-Hebelarmes mit Schallemissionsanalyse

Bianca WEIHNACHT¹, Alexander PIETZSCH¹, Eberhard SCHULZE¹,
Oliver KÖCHEL¹, Mareike STEPHAN¹
¹ Fraunhofer IKTS, Dresden

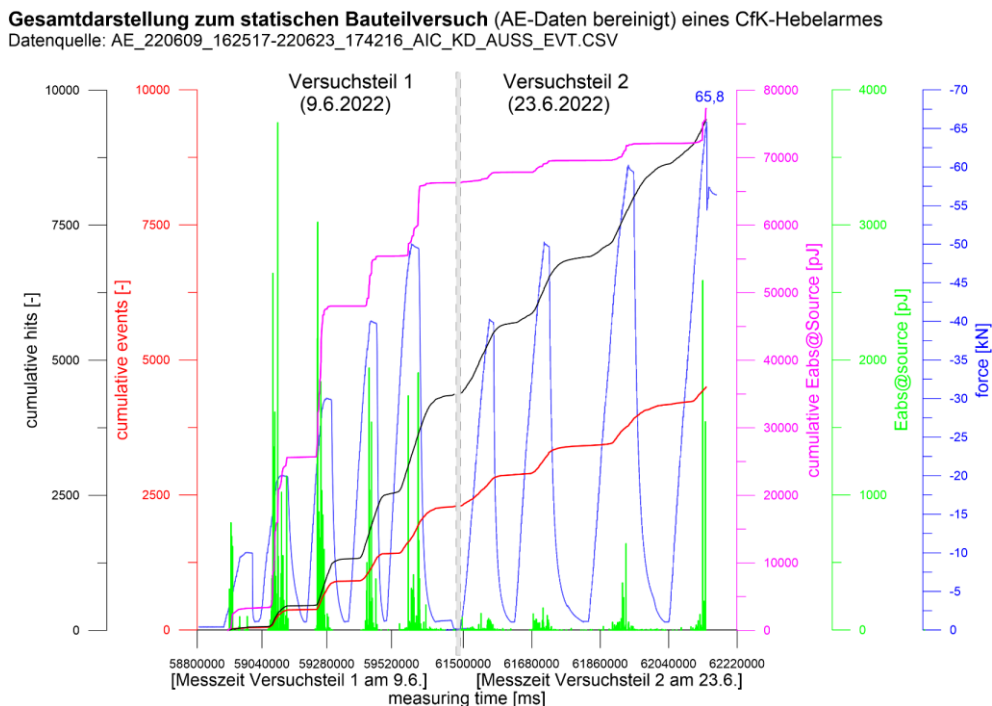
Abbildung 3. Gesamtversuchsverlauf eines statischen Bauteilversuchs

In Schwarz ist in Abbildung 3 die kumulierte Anzahl gemessener Schallemissionen dargestellt. Die Kurve liegt deutlich über der der georteten Schallemissionen (Events) in Rot (Achsen jeweils links zu sehen). Die Differenz sind somit gemessene Signale, die nicht geortet werden konnten, da z. B. nicht mindestens 3 Signale von verschiedenen Sensoren geortet werden konnten. Hohe Burstenergien zeigten sich in Versuchsteil 1 (Bereich Krafteinleitung), in Versuchsteil 2 hingegen nur im vorletzten und letzten Zyklus, in dem es zum Versagen des Bauteiles kam.

Auffällig ist hier, dass nur im 1. Versuchsteil hohe Burstenergien auftraten, was bereits ein Indiz auf entstandene Strukturschäden ist. Erst zum Ende des 2. Versuchsteiles, also kurz vor dem Bauteilversagen, gehen erneut erhöhte Burstenergien hervor. Außerdem ist hier ableitbar, dass in Versuchsteil 1 die Hitkurve im Wesentlichen nur beim Belasten ansteigt und in Versuchsteil 2 die Hitkurve durchgehend einer Steigung unterliegt, also sowohl beim Belasten als auch beim Entlasten steigt, was auf eine bereits geschädigte Struktur hindeutet.

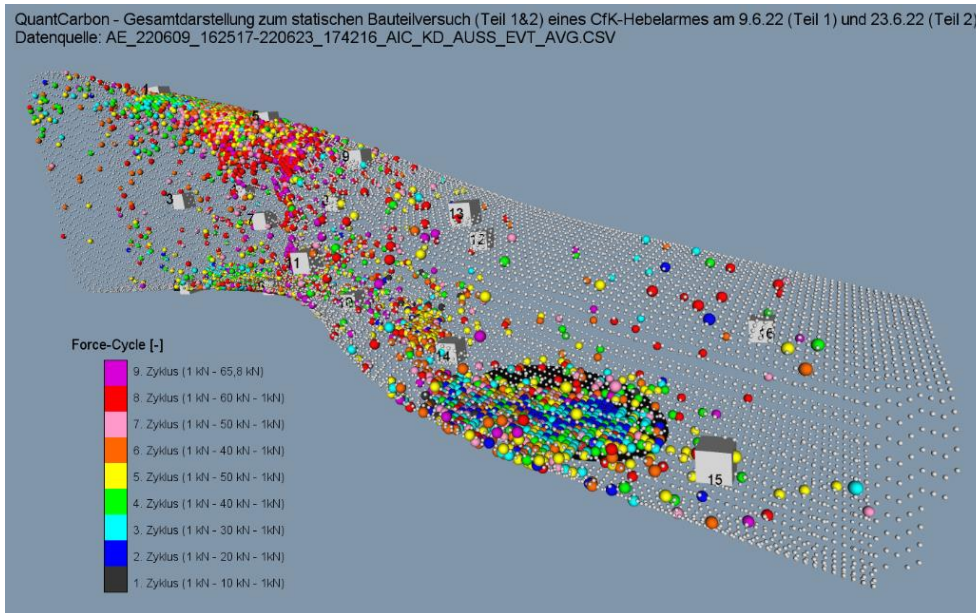
Abbildung 4. 3D-Ortungsplot bezüglich der Events und deren Zuordnung zum Kraftzyklus

Abbildung 4 zeigt nun den ersten Versuchsteil 1 kombiniert mit den AE-Daten von Versuchsteil 2 als 3D-Ortungsplot. Dargestellt sind die detektierten Schallemissionssignale bezüglich ihres Auftretens während des Kraftzyklus.

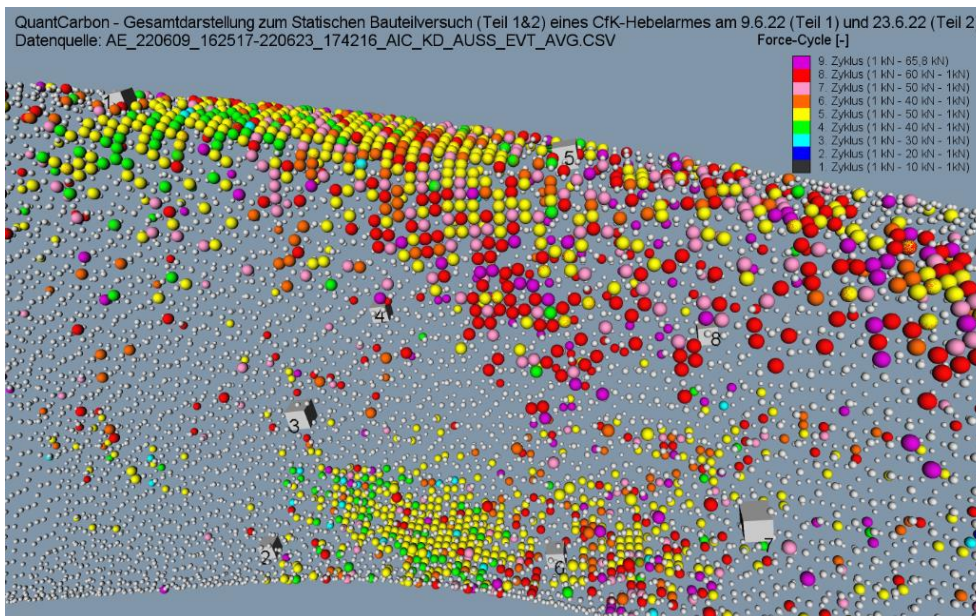
Abbildung 5. 3D-Ortungsplot bezüglich der Events und deren Zuordnung zum Kraftzyklus, Ausschnitt

Schaut man sich die Ergebnisse im Detail an (s. Abbildung 5), zeigen sich massive Schallemissionen (Events) bereits im Versuchsteil 1 ab dem 4/5. Kraftzyklus sowohl im oberen als auch im unteren Bereich des Hebelarmes im zu erwartenden Bruchbereich. Zur Illustration des Bereichs ist in Abbildung 6 der in Abbildung 5 dargestellte Ausschnitt mit den Versagensbereichen als Foto zu sehen.

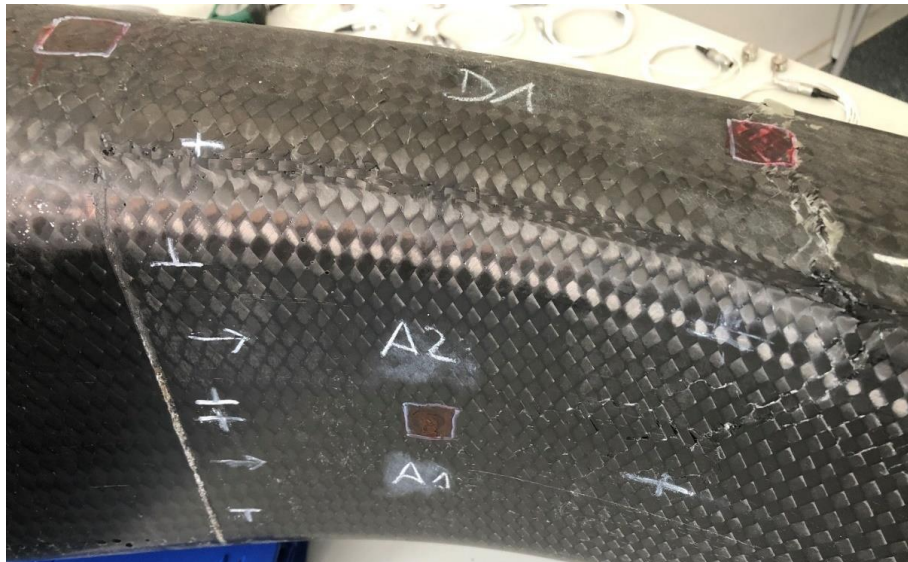
Abbildung 6. Detailfoto vom Abschnitt der SE-Ergebnisse aus Abbildung 5

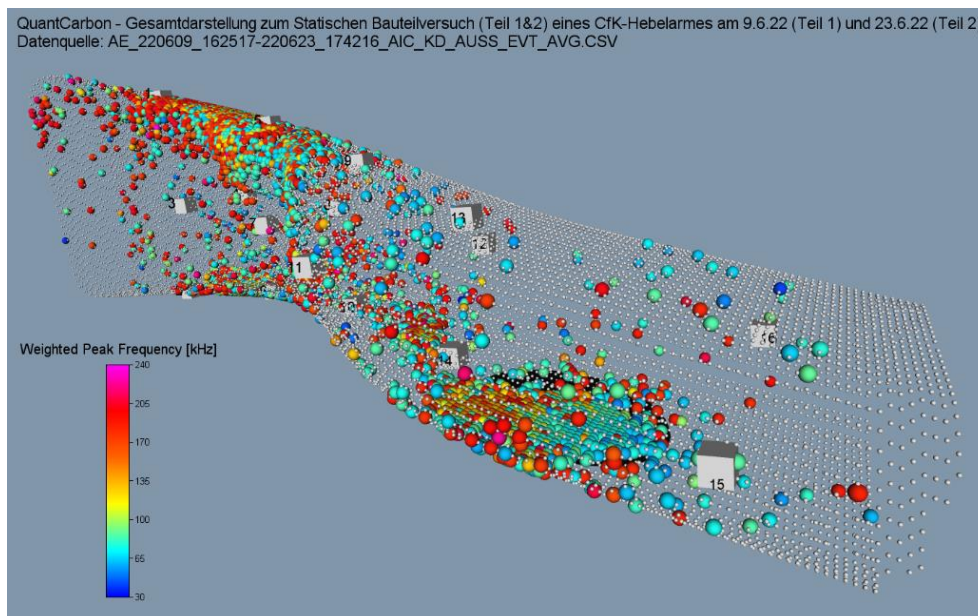
Abbildung 7. 3D-Ortungsplot bezüglich der gewichteten Vorzugsfrequenz, Ansicht 1

In Abbildung 7 ist ein 3D-Ortungsplot mit einer weiteren, für die Schadensinterpretation wichtigen Größe zu sehen, der gewichteten Vorzugsfrequenz. Niedrige Werte (< 100 kHz, blau) deuten auf Reibvorgänge vorhandener Risse, Delaminationen sowie Rissbildung in der Matrix hin und hohe Werte (> 150 kHz, gelb bis violett) weisen auf sich aktuell entwickelnde Strukturschäden durch Faserauszug (Pull-out), Ablösen Faser/ Matrix (Debonding) und Faserbruch hin. Somit ist dieser Parameter ein wichtiges Kriterium für die Interpretation der Daten hinsichtlich der Fehlerquelle. Die Daten umfassen, wie in dem vorherigen 3D-Ortungsplot, Daten beider Versuchsteile.

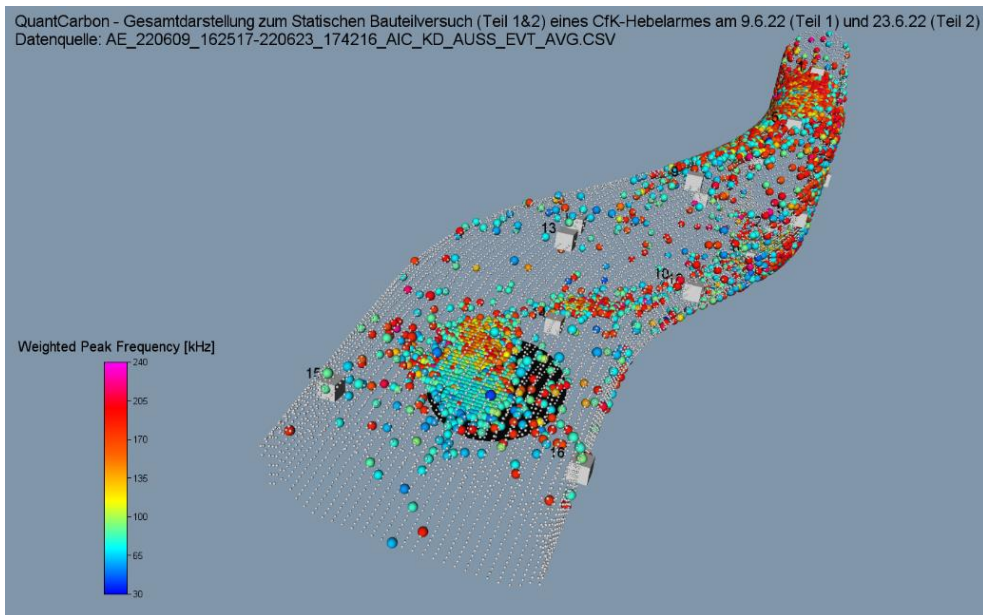
Abbildung 8: 3D-Ortungsplot bezüglich der gewichteten Vorzugsfrequenz, Ansicht 2

Für eine bessere Sichtbarkeit der Events ist in Abbildung 8 der Hebelarm von einer anderen Seite dargestellt. Ein zugehöriges Foto findet sich in Abbildung 9.

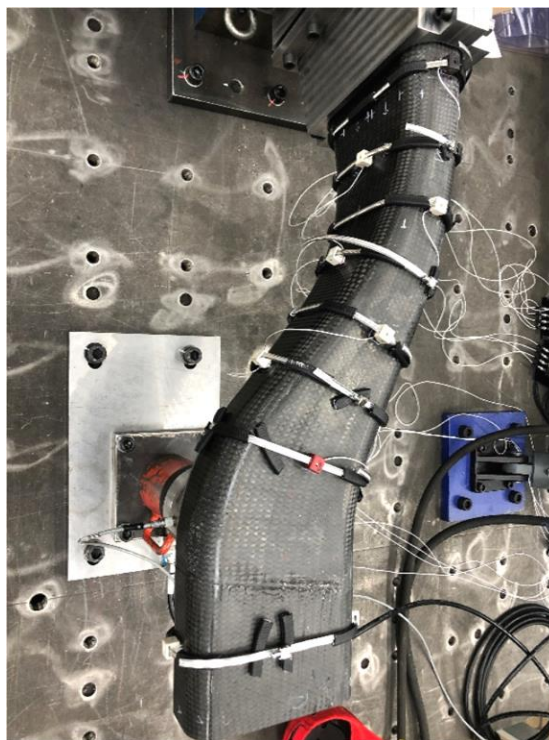
Abbildung 9. Detailfoto vom Abschnitt der SE-Ergebnisse aus Abbildung 8
