Millimeterwellen lösen ein Problem bei der Wanddickenprüfung von GFK-Bauteilen mit Ultraschall

Stefan BECKER¹, Andreas KEIL¹

¹ Becker Photonik GmbH, Minden

Poster P13: Millimeterwellen lösen ein Problem bei der Wanddickenprüfung von GFK-Bauteilen mit Ultraschall

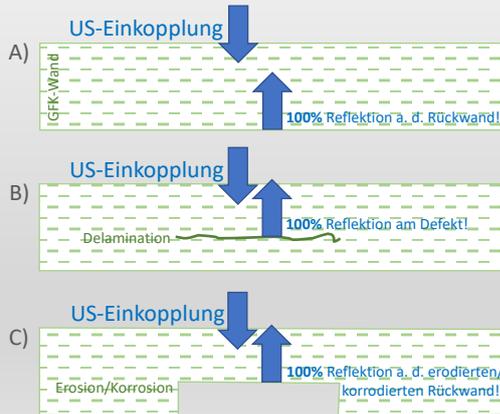
Physikalisches Problem bei der US-Prüfung: GFK-Wanddickenmessung, z.B. mit 1 MHz

- Wanddickenmessung an einem GFK-Bauteil **ohne** verdeckte Delamination
- Wanddickenmessung an einem GFK-Bauteil **mit** verdeckter Delamination
▪ **Falsches Ergebnis**, da kein Rückwandecho!
- Wanddickenmessung an einem GFK-Bauteil **mit** Erosion/Korrosion
▪ **Ergebnis i. d. Praxis nicht vom Fall B) zu unterscheiden**

Da die Schallkennimpedanz von GFK-Laminat sehr viel größer ist als die von Luft (ca. 4 Größenordnungen) kommt es bei einer Delamination im Inneren des GFK zu einer fast 100%-igen Reflexion des Ultraschalls. Damit ist eine solche Delamination nicht zu unterscheiden von einer korrosions- oder erosionsbedingten Verkleinerung der Wanddicke eines GFK-Bauteils.

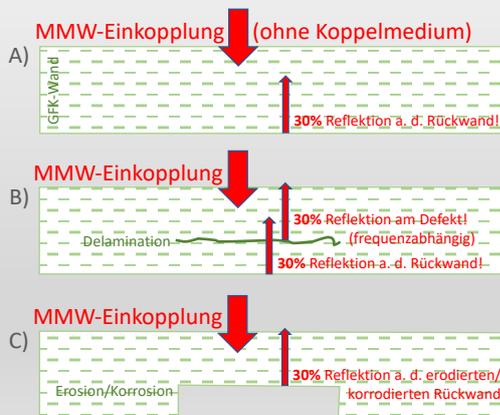
Physikalische Lösung mit der MMW-Prüfung: GFK-Wanddickenmessung, z.B. mit 100 GHz

- Wanddickenmessung an einem GFK-Bauteil **ohne** verdeckte Delamination
- Wanddickenmessung an einem GFK-Bauteil **mit** verdeckter Delamination
▪ Korrektes Ergebnis, da weiterhin ein Rückwandecho sichtbar ist!
- Wanddickenmessung an einem GFK-Bauteil **mit** Erosion/Korrosion
▪ **Ergebnis i. d. Praxis klar vom Fall B) zu unterscheiden**

Ganz anders sieht es aus bei der Verwendung eines millimeterwellenbasierten FMCW-Radars. Abgesehen von den praktischen Vorteilen dieses Verfahrens, das kein Koppelmedium benötigt, ergibt sich ein entscheidender physikalischer Vorteil. Da sich die optischen Brechungsindizes im Millimeterwellenbereich für GFK (ca. 2) und Luft (ca. 1) nicht sehr stark unterscheiden, ergibt sich nur eine ca. 30%-ige Reflexion. Die Millimeterwelle setzt sich also jenseits der Delamination fort und erlaubt weiterhin den Nachweis eines Rückwandechos. So kann zwischen einer Delamination im Inneren und einer korrosions- oder erosionsbedingten Verkleinerung der Wanddicke unterschieden werden.
